# Několik poznámek k tématu historické vápenné maltové podlahy

Dagmar Michoinová

Příspěvek přináší několik postřehů k tématu historických vápenných podlah. Jeho hlavním cílem je upozornit na tuto skupinu často nepříliš nápadných podlahových úprav. Uvedením několika dílčích poznatků a pozorování k tématu chce text upozornit na neobyčejné vlastnosti těchto podlah, zejména na jejich trvanlivost, a současně zranitelnost.

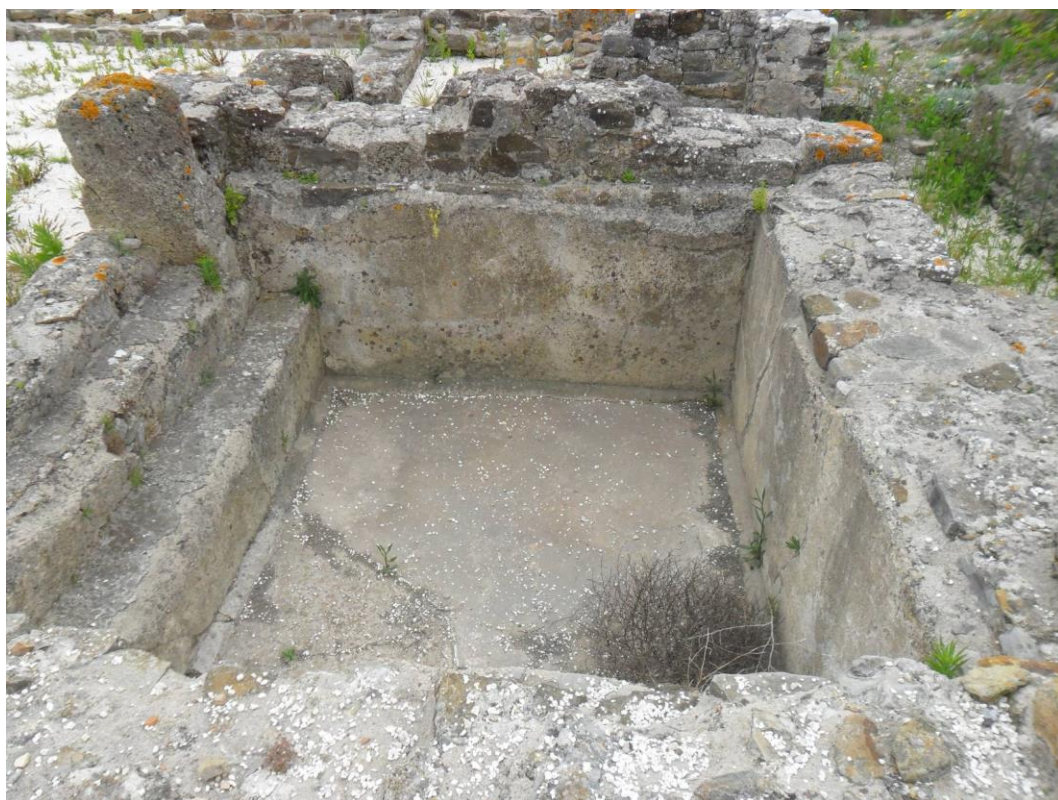
Obr. 1 Římské lázně. Bazén je na vnitřním povrchu opatřen maltou, která jistě nesměla propouštět vodu.

Historie vápenných podlah sahá hluboko do starého Řecka. V Řecku jsou příklady maltových vápenných podlah zmiňovány jako předchůdkyně či podklady prvních podlah s mozaikovou výzdobou<sup>1</sup>. Z Řecka se tento materiál dostal do Říma<sup>2</sup>. Maltové římské podlahy se vedle obytných a reprezentativních staveb hojně využívaly i jako povrchová úprava kanálů akvaduktů, vytápěných podlah, stěn bazénů a cisteren a dalších povrchů, které byly v kontaktu s vodou, viz obr. 1.

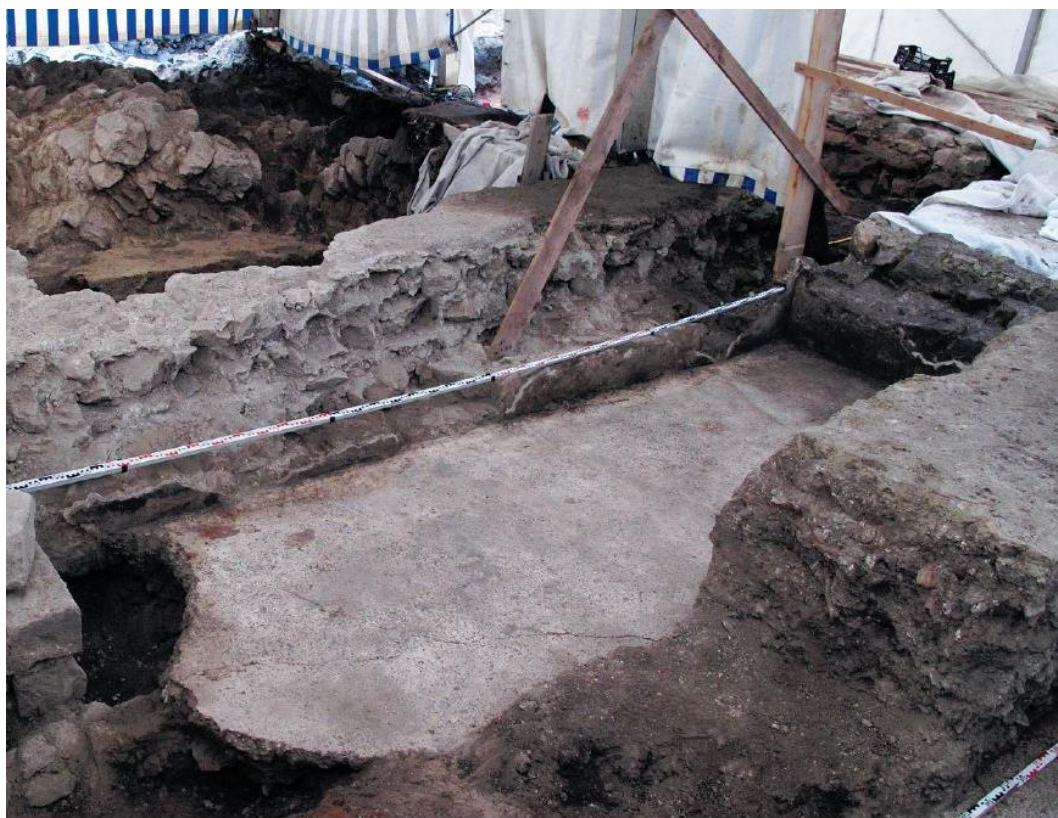
Obr. 2 Římská podlaha, archeologický výzkum Bratislavského hradu.

Maltové podlahy římských a dokonce starších keltsko-římských staveb, byly v letech 2008–2010 odhaleny bratislavskými archeology při záchranném výzkumu Bratislavského hradu, viz obr. 2. V této velmi exponované kulturněhistorické lokalitě, kde dnes stojí Bratislavský hrad, byly dále nalezeny maltové podlahy staveb předrománských a románských.<sup>3</sup> Skutečnost, že maltové podlahy jsou na daném místě doložitelné více jak 13 století (od 1. stol. př. n. l. do 12. stol.), svědčí o značné rozšířenosti a úspěšnosti tohoto typu podlah.<sup>4</sup>

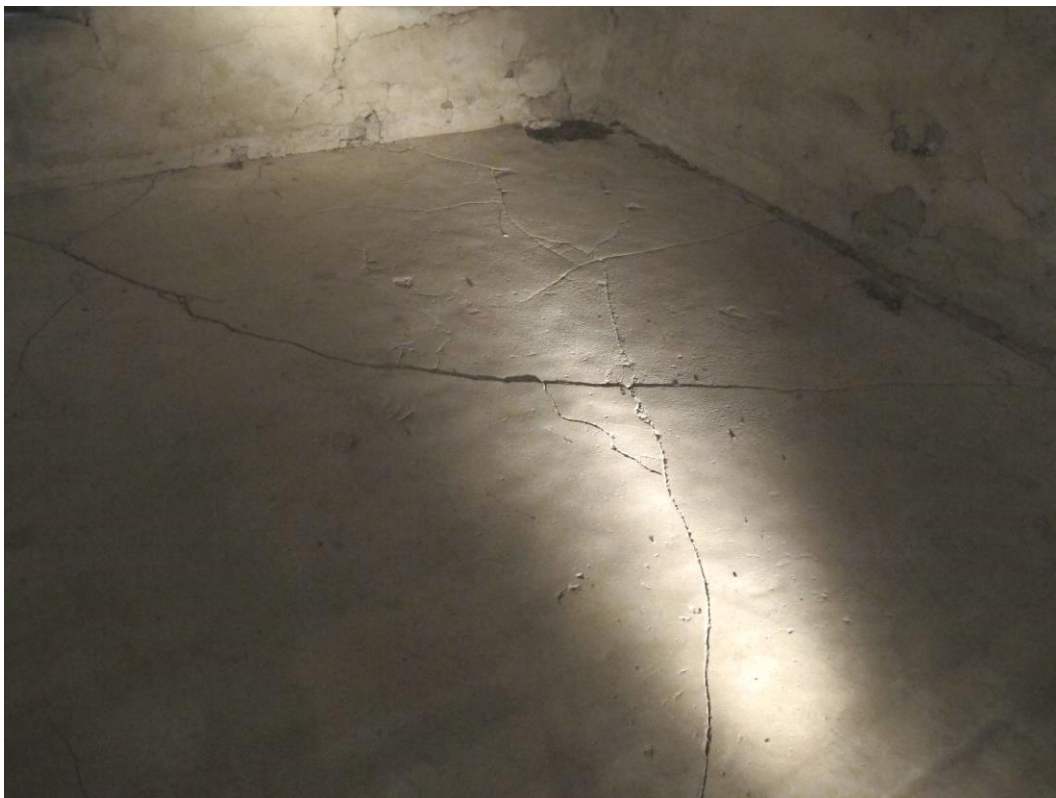
Obr. 3 Maltová podlaha v klášteře Walkenried v Německu.

Další příklad plošně zachované maltové podlahy, který mám k dispozici, je z románského cisterciáckého kláštera Walkenried v Německu, viz obr. 3.

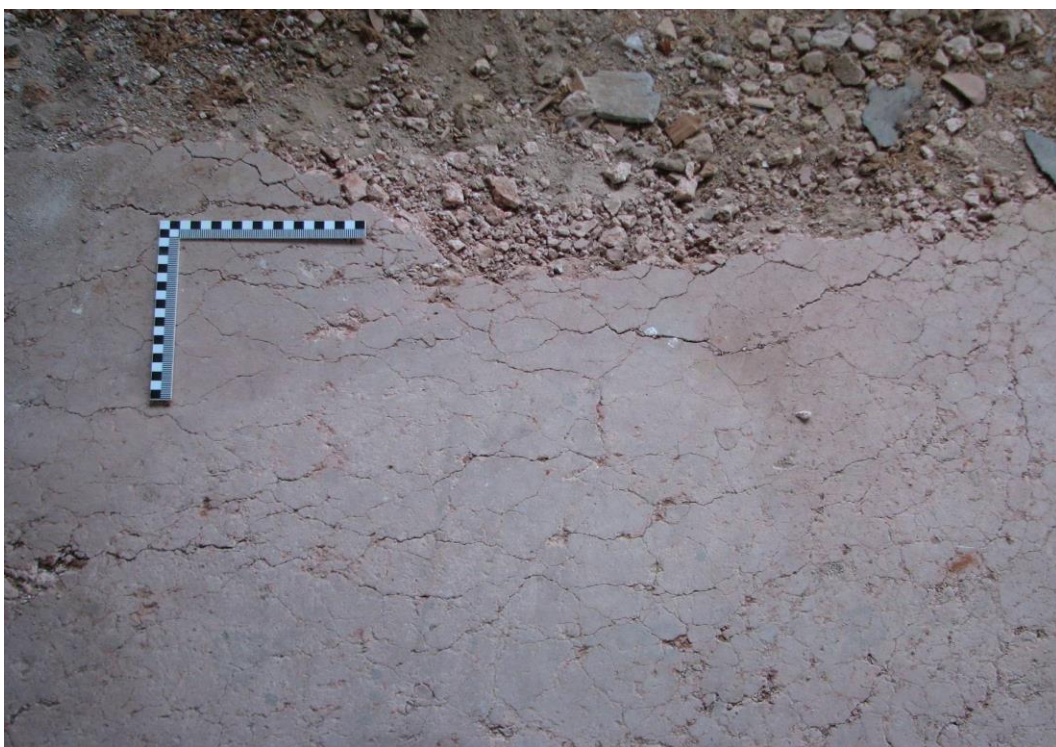
Obr. 4 Maltová podlaha z 15. století, severní palác, SH Švihov.

Velmi podobná vápenná podlaha je plošně dochovaná v hodovní síni hradu Švihov. Jedná se o podlahu z konce 15. století, která se nachází v druhém nadzemním patře v prostorách, které nejsou zpřístupněné veřejnosti viz obr. 4.

Poněkud detailněji jsme se s panem kastelánem hradu Švihov věnovali poznání vápenné podlahy v hodovním sále severního paláce tamního hradu, viz obr. 4. Zjistili jsme, že se jedná o podlahu dochovanou na téměř 90 % plochy. Podlaha má narůžovělý odstín, je plošně protkána sítí drobných trhlin, povrch je zachován na cca 80 % její plochy.

- Jsou to plošné podlahy bez pravidelných dilatačních spár, mohou však být rozpraskané sítí nepravidelných prasklin, viz obr. 4.
- Soudržnost vápenných maltových podlah může být až překvapivě dobrá i přesto, že povrch může být poškozen. V tom jsou zaměnitelné s novodobými podkladními podlahami cementovými.

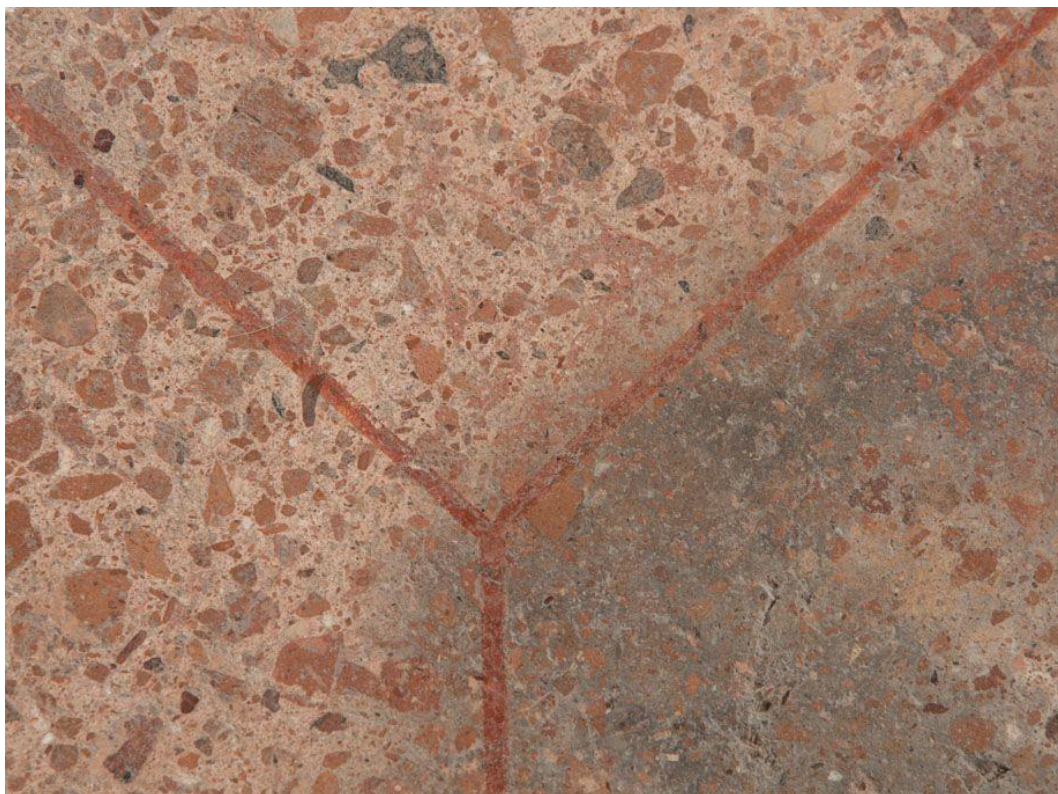
Obr. 5 Detail podlahy typu benátského terrazza (16. stol.), letohrádek Hvězda, Praha. Vpravo místo poškozené ohněm.

Z raného 16. století známe nádherné maltové podlahy dochované v druhém nadzemním podlaží letohrádku Hvězda v Praze. Tam se však jedná spíše o podlahy typu teraca (resp. benátského terrazza), tedy maltové podlahy ze směsi vápna a úlomků různobarevných keramických střepů. Zde byl povrch podlahy po zatvrdnutí přebroušen a na povrch byly vyznačeny spáry iluzivní dlažby. Úlomky pálené keramiky v bělavé matici mohly být zdůrazněny např. ošetřením olejem, což byl tradiční postup právě u benátského terrazza.<sup>5</sup> Zajímavostí této zdálo by se delikátní podlahy je skutečnost, že bez zásadnějšího poškození, jen s lokálním začerněním, přežila i rozdělení ohně, které se přičítá vojsku, které stavbu využívalo jak po bitvě na Bílé Hoře, tak později v 18. století, kdy stavbu užívala armáda.

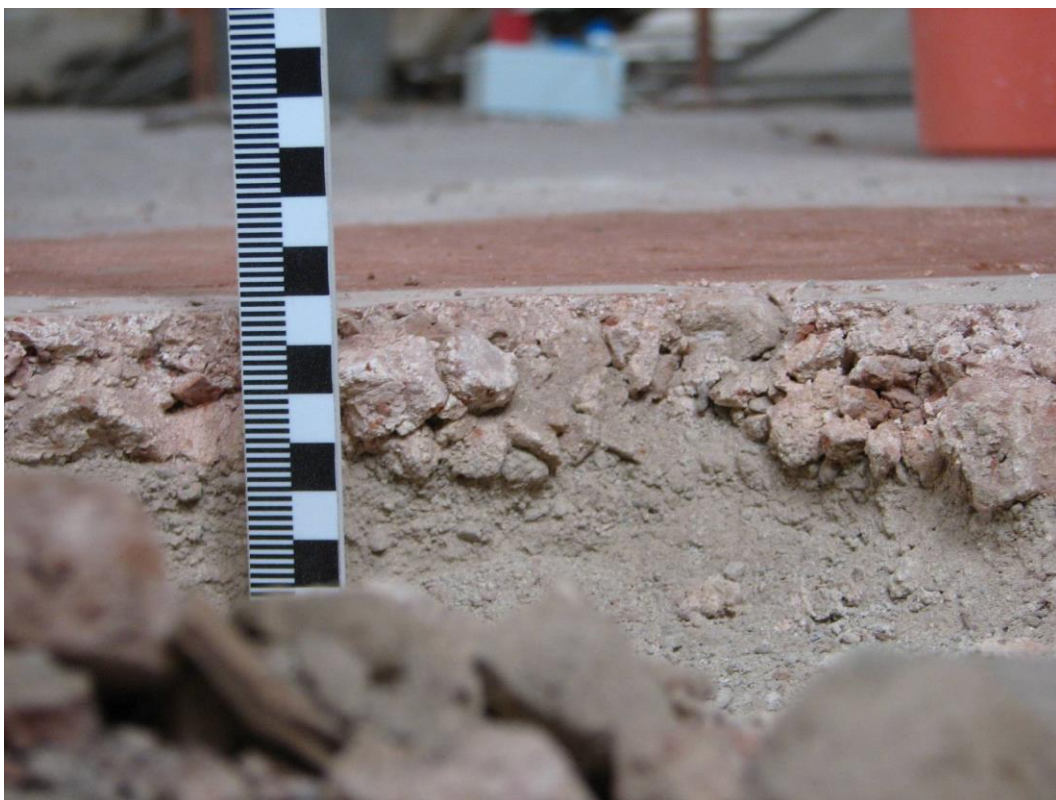
Obr. 7 Detail lomu vápennou podlahou, severní palác SH Švihov. Současně je patrný očištěný povrch podlahy, který je růžový.

Vlastní vápenná podlaha má mocnost jen kolem 5 cm, jak je patrné na obr. 7. Tato vrstva je položena na dusaném podkladu, zřejmě jílovém, který patrně leží již na rubu kleneb (toto nebylo průzkumem zkoumáno, jednalo by se o příliš destruktivní postup).

- Na lomu nebo na povrchu historické maltové podlahy bývá místy patrný výskyt úlomků cihel, vměstků vápna, popela, strusky, skla a dalších dnes ne zcela obvyklých součástí malt cementových potěrů či mazanin. Viz obr. 7, 14 a 15.

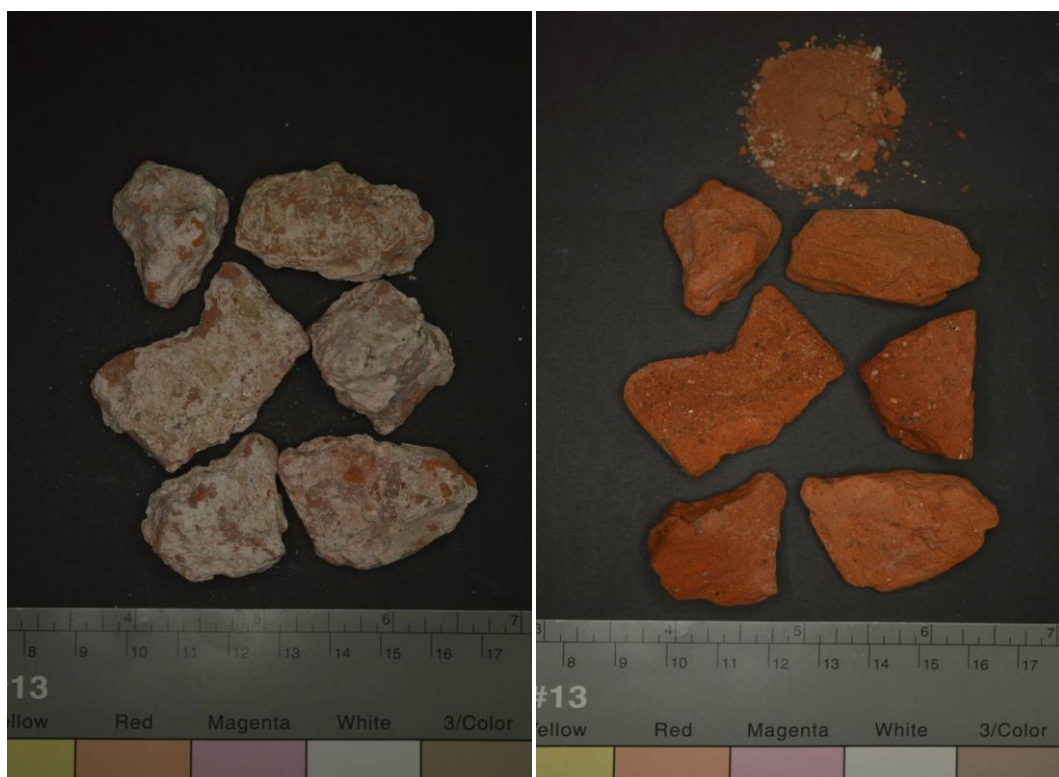
Obr. 8 a 9 Úlomky keramiky ve vápenné podlaze, severní palác SH Švihov. Úlomky před a po odstranění vápenného pojiva malty.

Použitá malta je směsí vzdušného vápna a drcené pálené keramiky. Podstatnou část maltové vrstvy o síle cca 4 cm tvoří nepravidelné úlomky cihel o zhruba stejné velikosti zhruba 4x2x1 cm, jak dokládají obr. 8 a 9. Podíl vápna je v této hrubé vrstvě relativně nízký a činí jen 10 hm%, přesto je matrice spojitá a pojivo vyplňuje všechný prostor mezi úlomky keramiky. Povrchová vrstva podlahy, které je dokonale hladká, je silná zhruba 1 cm. Je bohatší na drobnější cihlové úlomky, podíl vápna je zde vyšší ve srovnání s podpovrchovou vrstvou a činí téměř 30 hm%. Skladba podlahy je dobře čitelná ze snímku řezu maltou na obr. 10. Při větším zvětšení je pak patrné, že vlastní povrch podlahy o tloušťce cca 1 mm je světle růžový. Lze předpokládat, že se jedná o vrstvu jemného cihelného prachu zapracovanou do povrchu podlahy, viz obr. 11. Velmi pravděpodobně byla malta pro přípravu podlahy připravena tzv. horkou cestou<sup>7</sup>, tedy postupem, kdy se cihelná drť smíchala s nehaseným vápnem a směs se skropila vodou. Tím se vápno začalo hasit a vyvíjející se teplo mělo krom jiného pozitivní vliv na propojení pojiva a keramiky. Na tuto kompaktní vrstvu byla nanášena v podstatě omítka ve složení vzdušné vápno a jemné úlomky keramiky. Povrch byl utažen (kletován) hlazením a po nebo při tom obohacen cihelným prachem. Proto se domnívám, že nebyl broušený. Jak zvýšená teplota přípravy použitých malt, tak i jejich následné mechanické zhutnění (dusání) má zásadní podíl na výsledné kvalitě podlahy. Zda a jaká byla další úprava podlahy, se můžeme jen dohadovat, podlaha mohla být ošetřena olejem či voskem, ale to jsou hypotézy vycházející z popisu podobných podlah<sup>8</sup>.

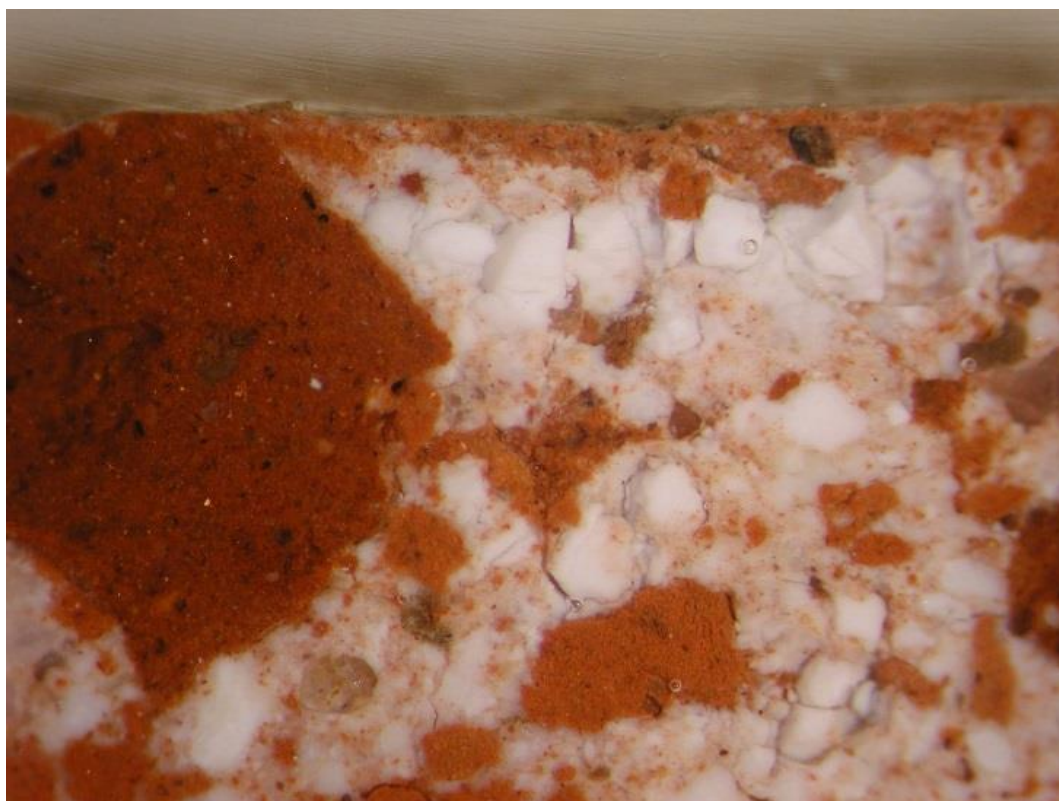
Obr. 11 Nábrus maltou z podlahy dochované na SH Švihov. Vlastní povrch podlahy o tloušťce cca 1 mm je světle růžový. Na obrázku nahoře

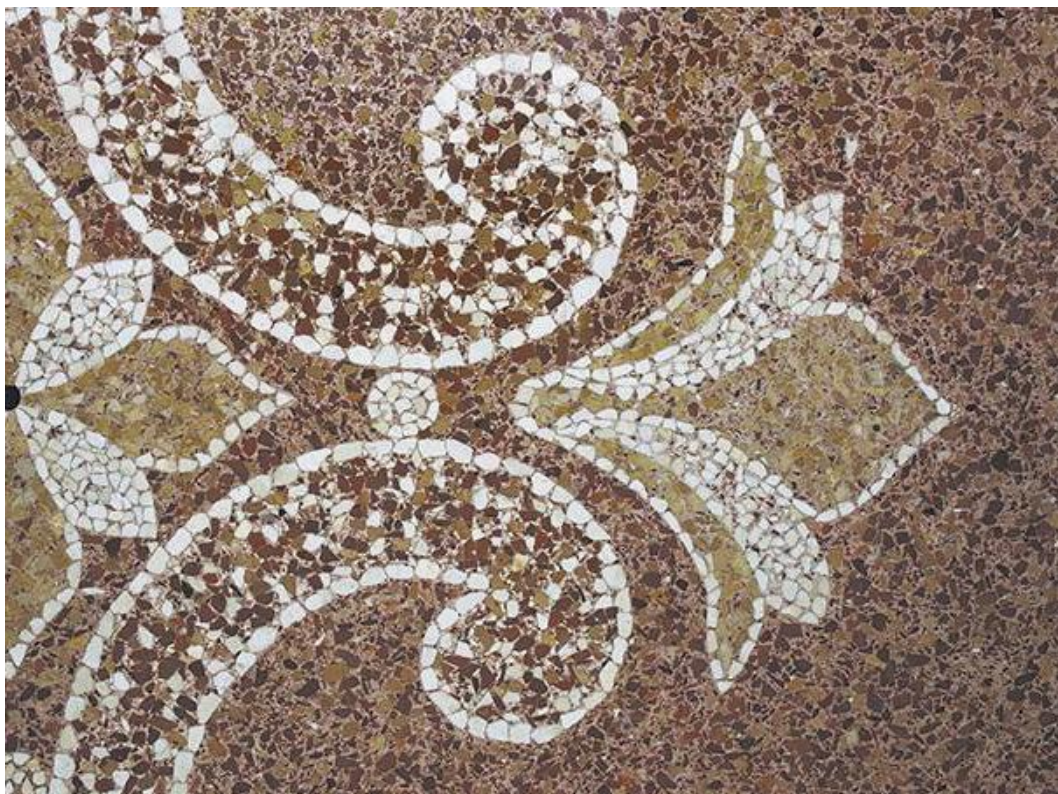
Obr. 12 Příklad teraca.

Složitější postup se využíval při vytváření teraca (příklad na obr. 12), které také může být vápenné.<sup>9</sup> Tam se na podkladní vrstvu nebo souvrství vrstev nanášela malta, do které se rozhodila (zasela) kamenná, často mramorová drť, případně se cíleně vkládaly (sázely) tesery (pravidelné dílky kamene), viz obr. 13. Úlomky kamene se po zavaznutí malty dusáním či válcováním v maltě dokonale usadily, malta se dusáním zhutnila. Po zatvrdnutí se povrch podlahy brousil (kamenný různé hrubosti) do roviny, drobné nedokonalosti podlahy se vyplňovaly tradičně směsí lněného oleje a plavené křídly. Po úplném zaplnění a vyrovnaní až vyleštění byla podlaha hotová, případně připravená pro ošetření, které se tradičně provádělo oleji<sup>10</sup>.

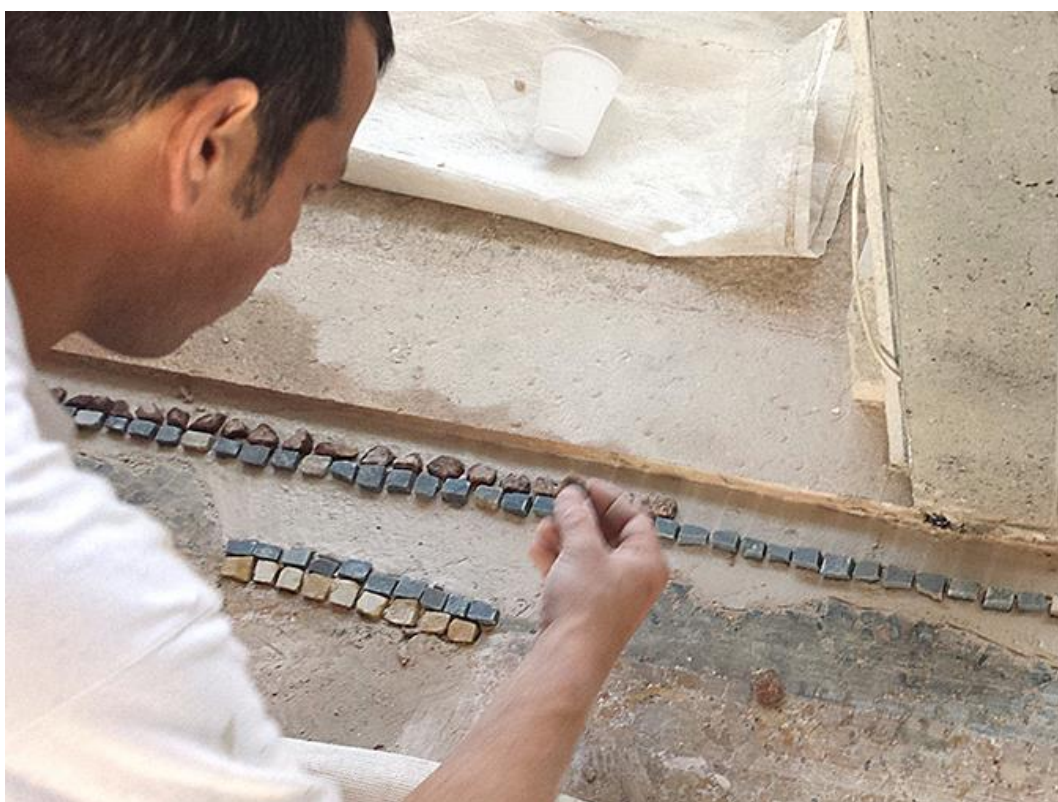
Obr. 13 Vkládání (sázení) rámování při opravě teraca.

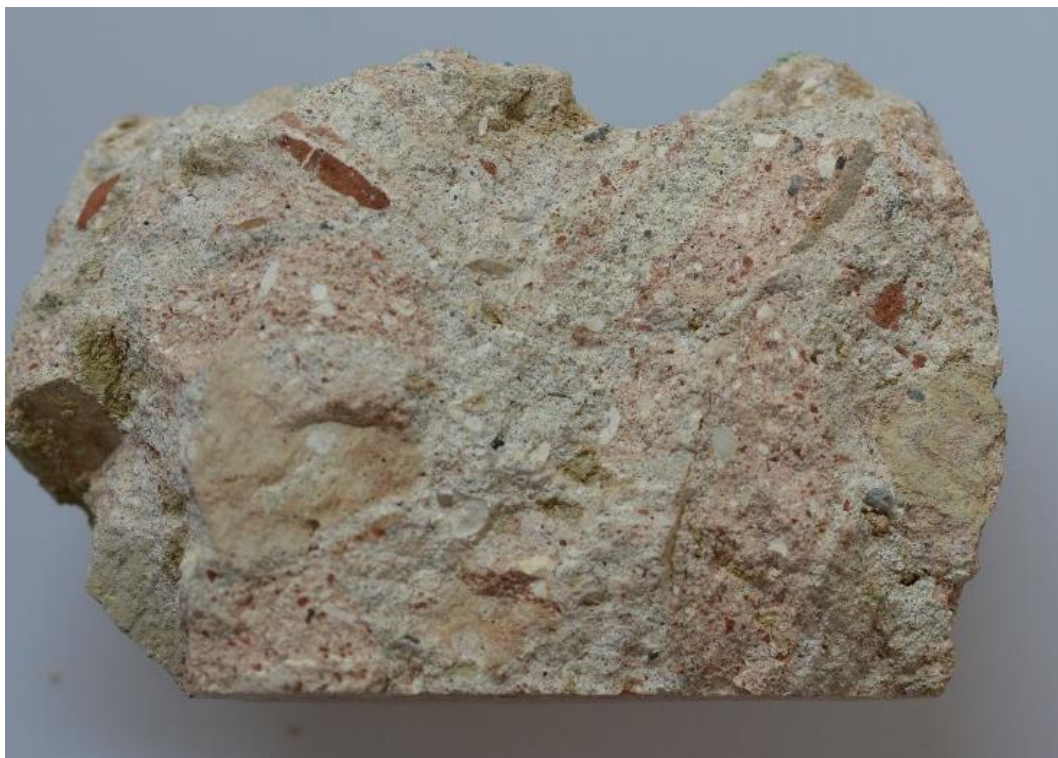
Obr. 14 Úlomek zaniklé podlahy na terase sala terreny SZ Lysice. V maltě jsou patrné úlomky starší maltové podlahy.

Pro historické vápenné podlahy je obvyklé, že se celistvé úlomky starší podlahy využívaly jako kamenivo do nově připravovaných podlah.<sup>11</sup> Tak skvělé vlastnosti vykazovaly. Svědčí o tom nález již jen fragmentu vápenné podlahy ze sala terreny SZ v Lysicích, viz obr. 14 a 15.

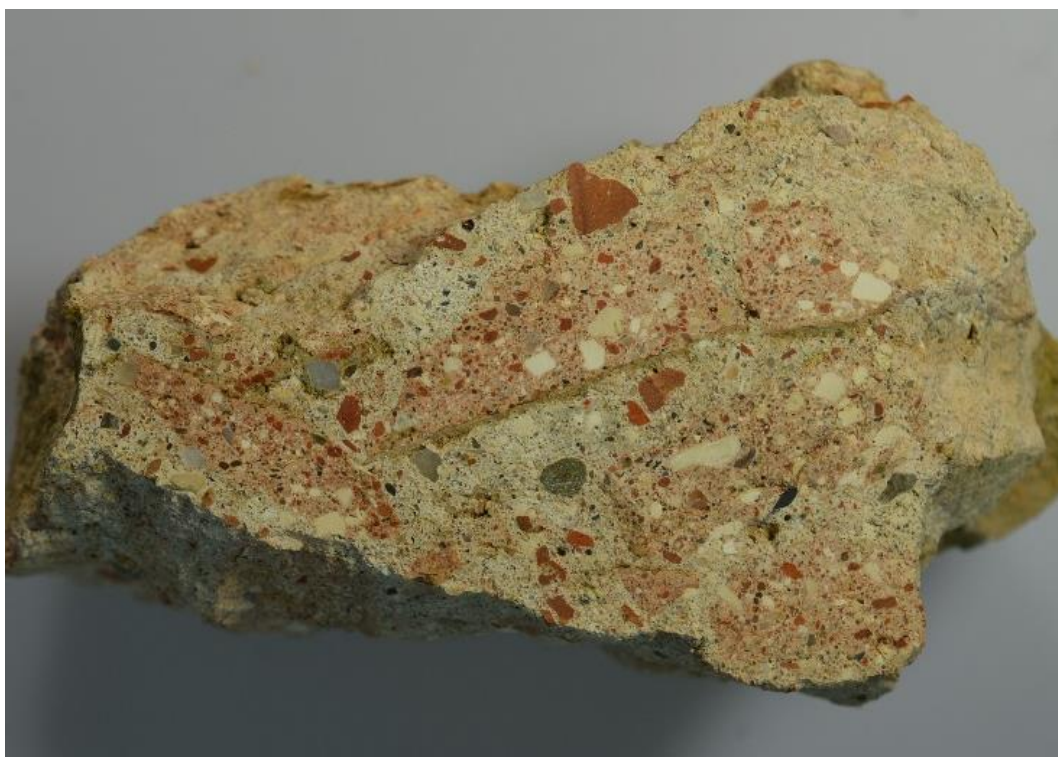
Obr. 15 Broušený řez maltou zaniklé podlahy na terase sala terreny SZ Lysice. V maltě jsou patrné úlomky starší maltové podlahy.
